**CARACTERIZAÇÃO E PROPOSTAS DE SOLUÇÕES PARA ESTABILIZAÇÃO DE
TALUDE: Estudo de caso na Lajinha, distrito de Teófilo Otoni/MG.**

Trabalho de conclusão de curso apresentado ao programa de Graduação em Engenharia Civil da Universidade Federal dos Vales do Jequitinhonha e Mucuri como requisito parcial para obtenção do título de Engenheiro Civil.

O presente trabalho descreve de forma investigativa, os parâmetros que devem ser levados em consideração em casos de instabilidade de taludes e encostas e apresenta um estudo de caso de um talude rochoso presente na rodovia Santos Dumont (BR-116), km 288,

no distrito de Lajinha, município de Teófilo Otoni, desde a caracterização geotécnica à proposta de soluções.

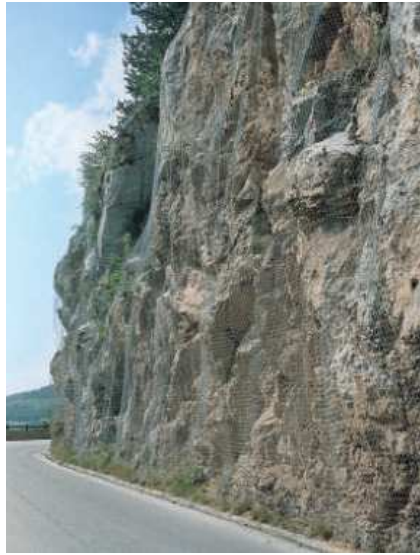
Figura 4 - Sistema de Revestimento Simples

As figuras a seguir são dois exemplos de sistema de revestimento simples, a primeira, Figura 4, mostra o sistema de proteção contra a queda simples protegendo uma estrada que passa próximo ao talude. A segunda, Figura 5, mostra as redes sendo ancoradas no topo do talude.

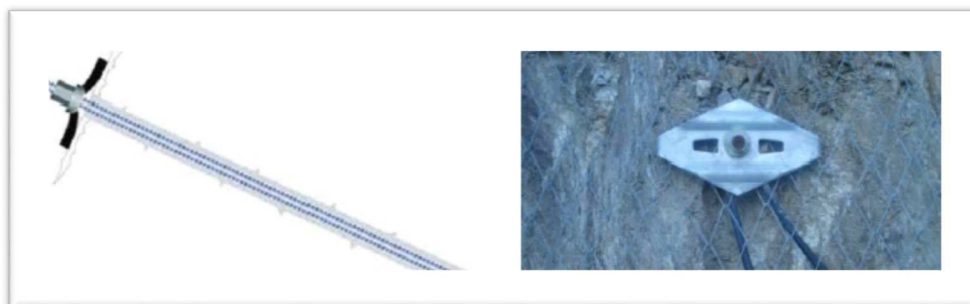
Figura 7 - Esquema de uma ancoragem

Os elementos estruturais que são instalados ao longo do maciço rochoso são ancorados em regiões mais estáveis do maciço, contribuindo para aumentar as forças tangenciais e, além disso, trabalham em tração (OLIVEIRA, 2010). A Figura 7 mostra um esquema de ancoragem e um detalhe. O sistema de reforço superficial pode ser classificado como ativo, misto e passivo, dependendo da maneira como foram instalados:

- Ativo: sistema está tensionado com o valor da carga admissível;
- Misto: sistema está inicialmente tensionado, porém a carga é inferior a admissível;
- Passivos: sistema só começa a funcionar após haver uma movimentação de bloco ou massa.

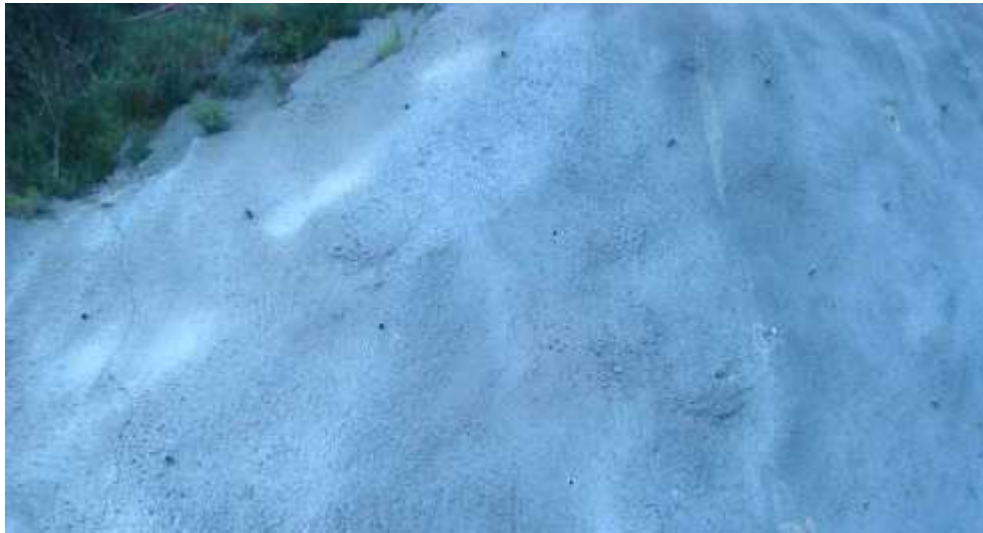
Figura 8 - Talude com concreto projetado e furos de drenagem

Esse sistema consiste em uma injeção de revestimento na parede frontal do talude, sendo, geralmente, utilizado o concreto. Tem como objetivo aumentar a resistência do talude, tentando solucionar os problemas de desprendimento de rochas e, ainda, evitar a erosão no pé do talude e a infiltração de água devido a precipitação ao longo do mesmo (OLIVEIRA, 2010). A Figura 8 apresenta um talude com concreto projetado e furos de drenagem.

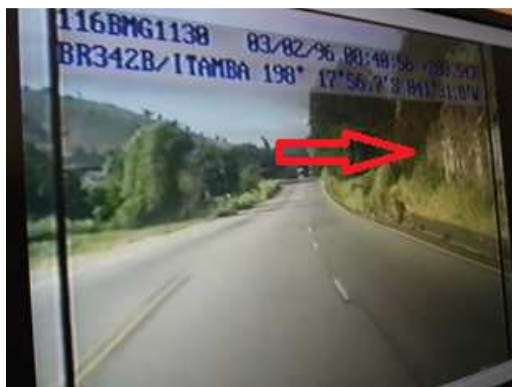
Figura 11 - Registro do maciço em 1996

A Figura 11 foi retirada de um vídeo registro datado de 1996 no DNIT, e indica a situação e consequente configuração do talude dez anos após o corte, onde é possível observá-lo ainda sem tanta influência de intempéries.

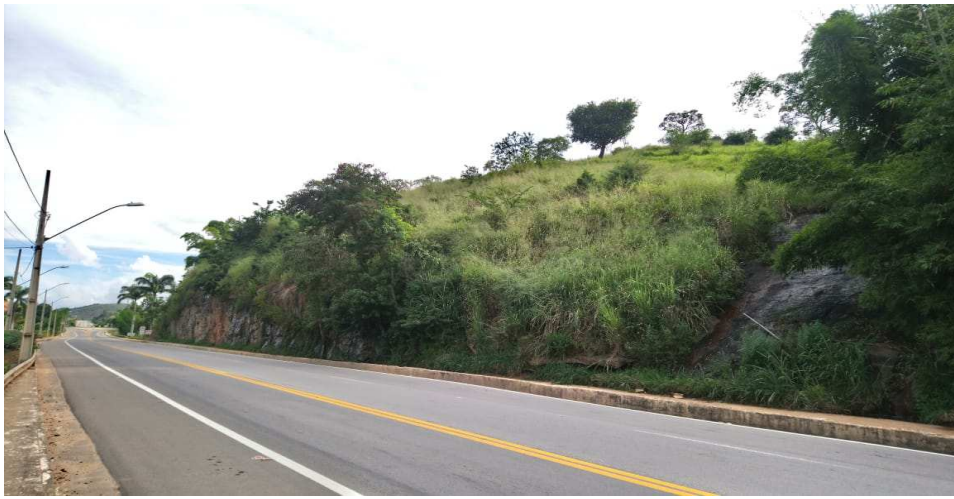
Figura 15 - Vista geral do talude

Na Figura 15 é possível ver o comprimento do talude no lado oposto da rodovia. Observa-se que anterior ao corte, o talude se estendia por toda a faixa do greide, algo que também pode ser observado nos cortes (Figura 13 e Figura 14). E na Figura 16, é possível visualizar a dimensão que compreende a camada de solo e a camada de rocha, ponto do corte A-A.

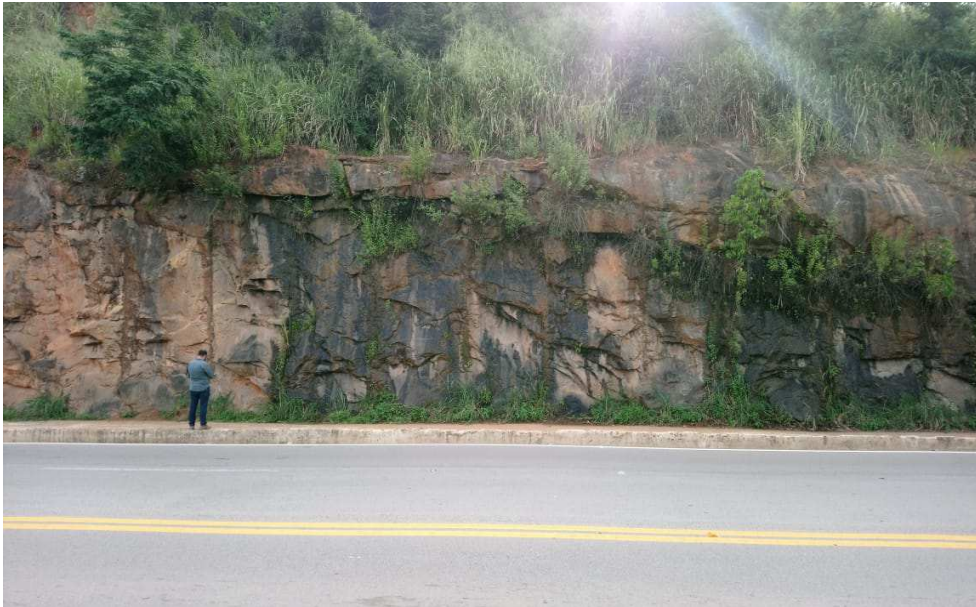
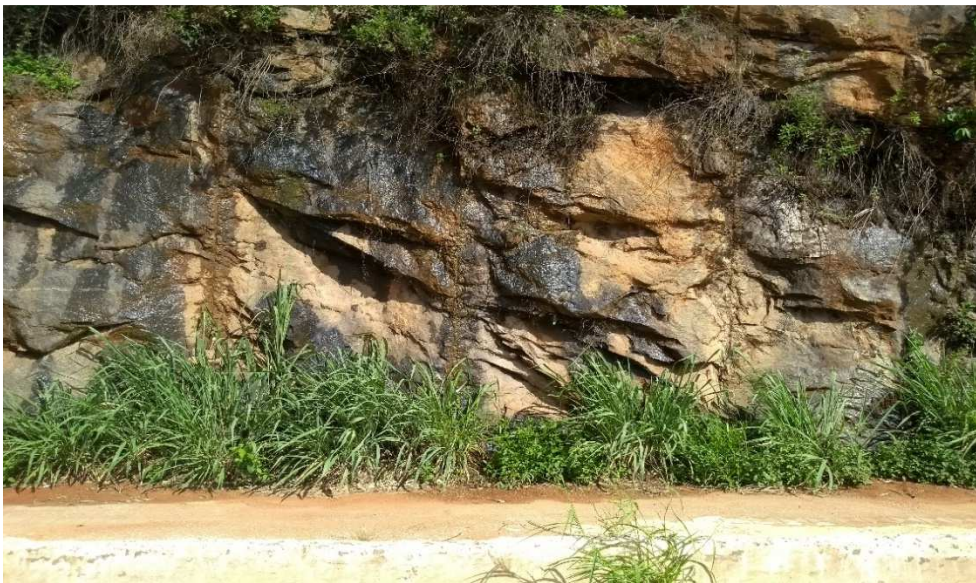
O talude também apresenta ações de vários agentes erosivos, sendo um deles a presença de água. Na Figura 17, é possível verificar a existência de uma percolação de água entre algumas das discontinuidades. É possível também a observação de um outro fator de desagregação do maciço, a presença de raízes e vegetação. A Figura 18 é outro exemplo mais próximo para constatar a presença de água e vegetação no talude.

A título de solução para melhorar a estabilidade e prevenir maiores danos erosivos, seria necessária a implantação das valetas de proteção na crista do talude, assim como descidas d'água nas laterais e sarjetas pé de corte ao longo de toda a extensão do mesmo.

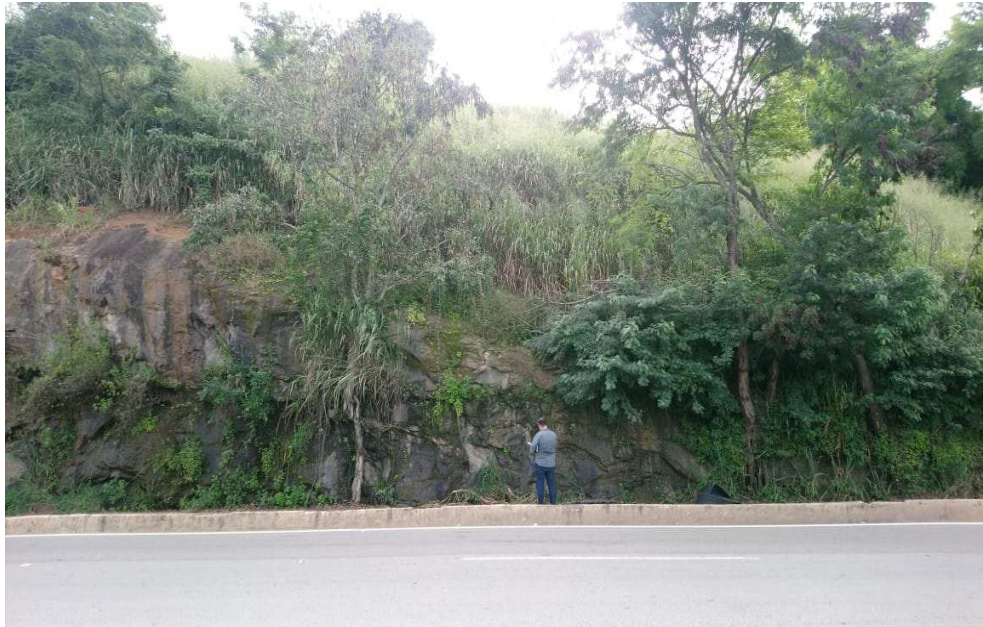
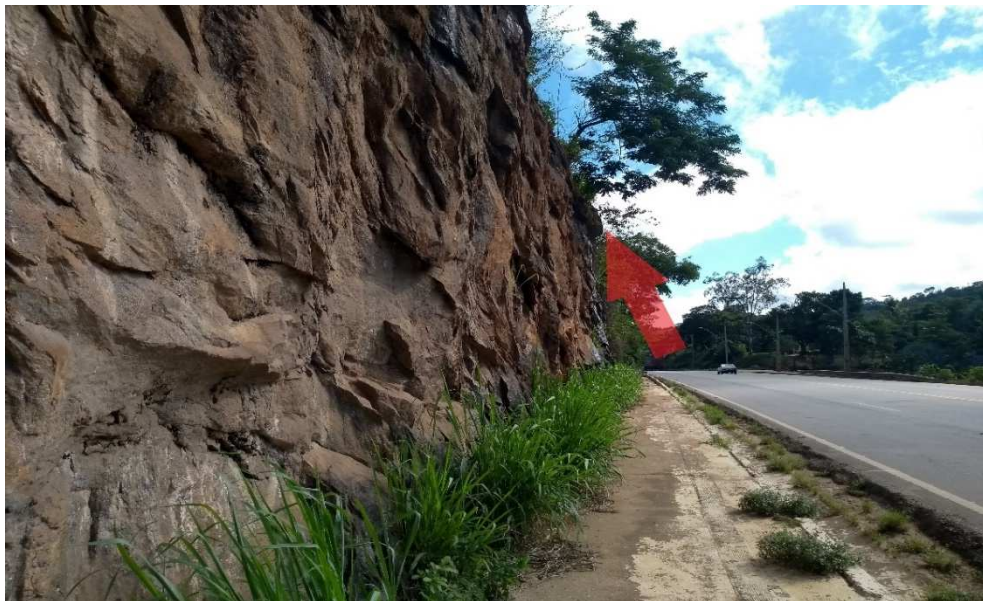
A Figura 19 e a Figura 20 mostram a presença de vegetação de grande porte na face e na crista do talude. Na Figura 19 observa-se a dimensão da vegetação em que as raízes adentram nas descontinuidades, ocasionando uma maior abertura e desagregação de blocos. Na Figura 20 é possível verificar deslocamento de massa, fato esse que pode ser considerado devido a inclinação da árvore em relação ao eixo vertical.

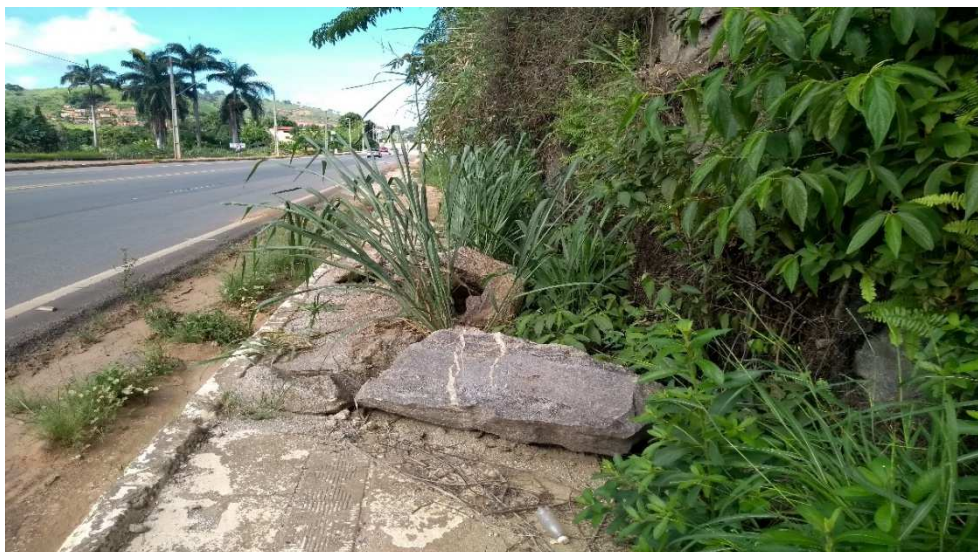
Figura 21 - Obstrução do passeio

Na Figura 21 apresenta a queda de blocos no passeio, que possui cerca de 2 metros de largura. O bloco de maior dimensão apresentado na imagem possui um 1,5 metro de comprimento, tem volume e massa aproximadamente de $0,375 \text{ m}^3$ e 1 tonelada respectivamente. Essas quedas são resultados de processos erosivos, maximizado, principalmente, pela presença de vegetação, assim, constituindo um risco para os moradores locais que transitam no trecho.

Como foi apresentado na Figura 21, existem algumas partes do trecho em que ocorreram queda de blocos. A primeira solução para resolver o problema seria a retirada de possíveis blocos de rocha que estejam em iminência de queda, como será mostrado na Figura 25, pois apresenta muitas fraturas.

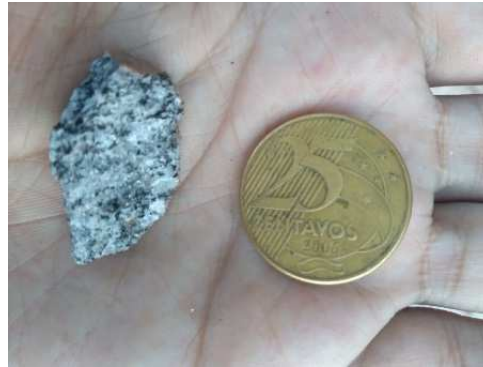
Figura 24 - Amostra coletada no trecho escolhido para análise da resistência

Para análise da resistência uniaxial da rocha foi utilizado o método do martelo de geólogo proposta pela Sociedade Internacional de Mecânica das Rochas (ISRM, 1981). Após a coleta da amostragem, foram observadas algumas características descritas no Quadro 3 que relaciona o número de golpes com a resistência uniaxial. A Figura 24 representa uma amostra coletada no trecho.
