Ministério da Educação – Brasil
Universidade Federal dos Vales do Jequitinhonha e Mucuri – UFVJM
Minas Gerais – Brasil
Revista Vozes dos Vales: Publicações Acadêmicas
ISSN: 2238-6424
QUALIS/CAPES B1 – LATINDEX
Nº. 25 – Ano XIII – 05/2024

# Levantamento de Área de Risco de Inundação do Bairro Água Branca no município de Machalis-MG.

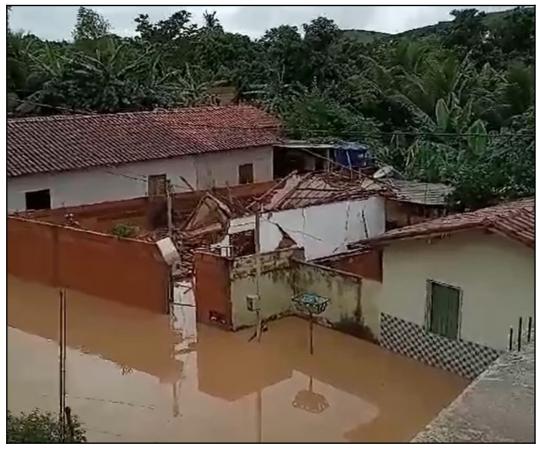
Figura 4: Inundação da Rua Água Branca em Machacalis - MG

Por se tratar de uma área muito próxima da margem do Rio do Norte o bairro Água Branca sofre com eventos extremos, grande parte das casas estão construídas no leito maior do rio, o que coloca em risco parte da população que ali reside. Na Figura 4 e 5 pode-se observar o resultado do evento extremo que ocorreu em dezembro de 2021 e deixou muitas casas alagadas e algumas completamente destruídas.

Neste evento extremo segundo Ribeiro (2021) as intensas chuvas no município resultaram na inundação devido ao transbordamento dos rios Água Branca e Norte. Um total de 2.903 pessoas ficaram deslocadas, enquanto outras 400 foram desabrigadas.

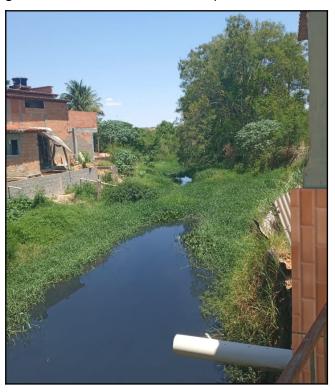
Figura 8: Rio do Norte – Município de Machacalis

Considerando os riscos associados aos processos hidrológicos, o cenário predominante na região é de enchente ou inundação com alta energia cinética (C2), conforme evidenciado pelo histórico da área. A análise cuidadosa dos eventos passados revela a recorrência desses fenômenos, destacando a vulnerabilidade das planícies fluviais a esse tipo específico de processo. Na figura 8 e 9 pode-se observar a distância do curso d'água para as casas da área estudada.

Avaliando a distância das residências até o leito do rio, constata-se um grau de periculosidade P1. Essa classificação indica uma alta possibilidade de impacto direto em caso de eventos hidrológicos, considerando a proximidade das habitações ao leito fluvial. A categoria P1 sugere que as moradias estão em uma posição mais vulnerável, aumentando o risco de serem diretamente afetadas por enchentes e inundações.

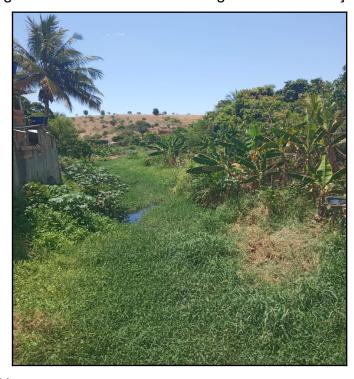
Figura 9: Rio do Norte com alto grau de Eutrofização.

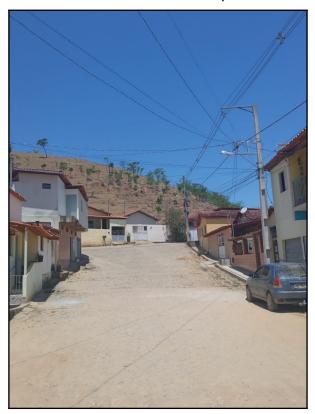
As residências na região em questão exibem um padrão construtivo de nível médio (V2). Esse aspecto do ambiente construído (Figura 10) é relevante ao avaliar a vulnerabilidade da ocupação urbana em relação aos riscos de enchentes e inundações. O padrão construtivo médio sugere uma qualidade estrutural moderada nas moradias, o que pode influenciar diretamente na capacidade de resistir aos impactos desses eventos hidrológicos.

Figura 10: Residências da Área exibem um padrão construtivo médio.
