Qualidade da água tratada dos municípios atingidos após o rompimento da barragem de Fundão

Resumo: No dia 5 de novembro de 2015, ocorreu o maior desastre ambiental no Brasil provocado pelo rompimento da barragem de Fundão, em Mariana-MG. As análises da qualidade da água no Rio Doce, região de Minas Gerais, ao longo de duas décadas, demonstraram que existia contaminação de alguns metais, mas que foi potencializada no período imediato após o rompimento da barragem. Este estudo busca apresentar e avaliar dados de amostras de água para consumo humano realizado por estruturas de Vigilância em Saúde Ambiental nas Estações de Tratamento de Água de Aimorés, Alpercata, Galiléia, Governador Valadares, Itueta, Resplendor e Tumiritinga, impactadas pelo rompimento da barragem entre os anos de 2015 a 2019. Foram analisados os parâmetros alumínio, antimônio, arsênio, bário, cádmio, chumbo, cromo, cobre, ferro, manganês, mercúrio, níquel, selênio, sódio, zinco, coliformes totais, *Escherichia coli*, cloro residual livre e turbidez, com resultados de não conformidade para cloro residual livre, turbidez, manganês total, alumínio e ferro total, coliformes totais e *Escherichia coli*. Complementarmen

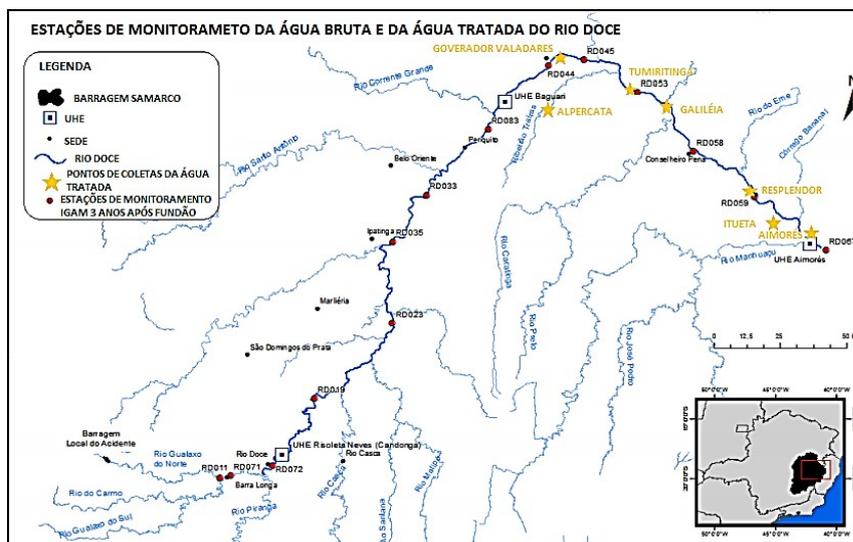
Figura 1: Bacia Hidrográfica do Rio Doce - Estações de Monitoramento da Água Bruta (IGAM, 2018) e amostras coletadas da Água tratada nos sete municípios.

Os dados retirados do “Encarte especial sobre a qualidade das águas do Rio Doce após 3 anos do rompimento da barragem de fundão” (IGAM, 2018) equivalentes aos trechos 3 e 4 (código RD044 a RD065, como mostra a Figura 1) da água bruta do Rio Doce analisada pelo IGAM foram comparadas qualitativamente com as amostras coletas dos sete municípios (Figura 1) de água tratadas, nos mesmos períodos de 2015-2018, com exceção das amostras de água tratada do ano de 2019.

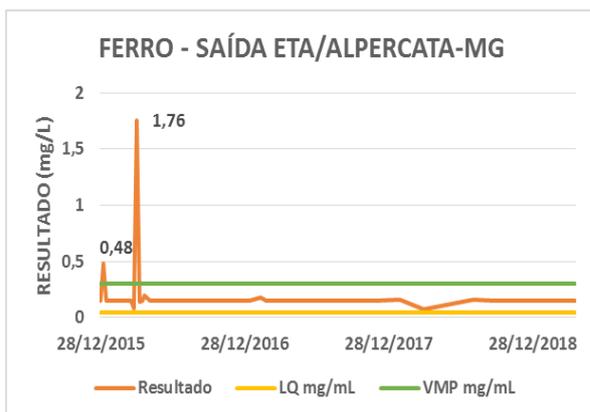
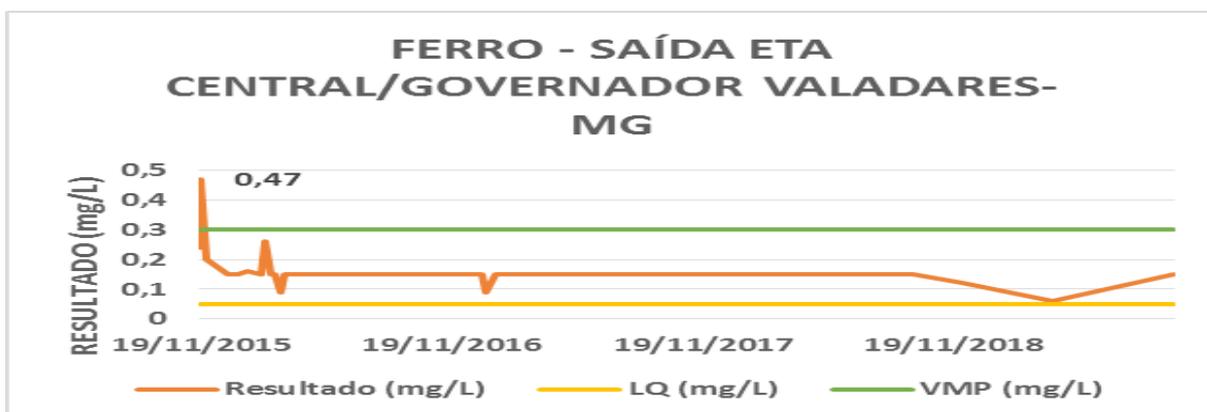
Figura 2: Análises amostrais de ferro na saída da ETA Alpercata-MG e da ETA Central Governador Valadares-MG, 2015 a 2019.

Na figura 2, referentes as cidades de Alpercata e Governador Valadares são representados os resultados amostrais do ferro analisados no período após o rompimento da barragem de Fundão, com valor máximo permitido (VMP) para água tratada (consumo humano) de acordo com o Anexo XX da Portaria de Consolidação nº5/2017 de 0,3 mg/L. Somente essas cidades apresentaram resultados acima do permitido, sendo que foi encontrado em Alpercata duas amostras insatisfatórias no ano de 2016 (0,48mg/L e 1,76mg/L) e em Governador Valadares uma amostra em 2015 insatisfatória com valor 0,47mg/L.

Na comparação entre os períodos das águas não tratadas no Encarte do IGAM (2018) com os dados da água tratada dos setes municípios, observa-se que os valores de ferro dissolvido sofreram pouca variação nos dois anos após o rompimento, sendo que 90% dos resultados estiveram em conformidade com o limite de classe. Entretanto, em 2018, 50% dos resultados da água não tratada estiveram acima de 0,3 mg/L, indicando que os resultados da água bruta não influenciaram nos resultados após o tratamento para o mesmo período, já que não teve nenhum resultado insatisfatório após 2018.

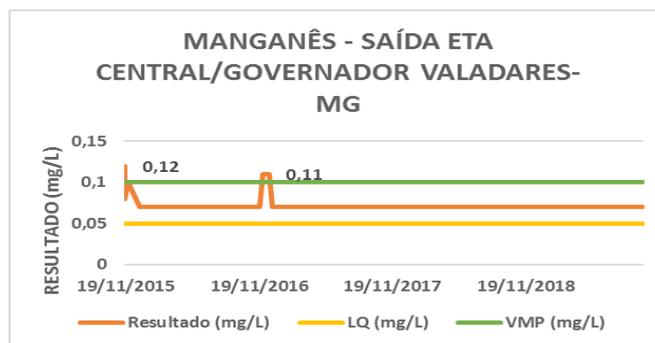
Gráfico 1: Análises amostrais de manganês total na saída da ETA Central Governador Valadares-MG, 2015 a 2019.

O manganês também é um elemento importante na composição do rejeito, sendo considerado tóxico para os seres humanos e animais. Mesmo sendo essencial para o ser humano, o acúmulo deste metal no corpo humano em excesso, pode causar graves problemas de saúde, doenças pulmonares prejudicam o fígado e o sistema nervoso central provocando sintomas como rigidez muscular, tremores das mãos e fraqueza (MANZINI; DE SÁ; DE ALMEIDA PLICAS, 2010). Somente Governador Valadares (Gráfico 1) apresenta a análise dos resultados de manganês total acima de 0,1mg/L para o período 2015-2019. Dentre os dados dos IGAM (2018) observou-se valor mediano alto no 1º ano, de 0,18 mg/L após o rompimento e uma redução, principalmente em 2017, para 0,08 mg/L.

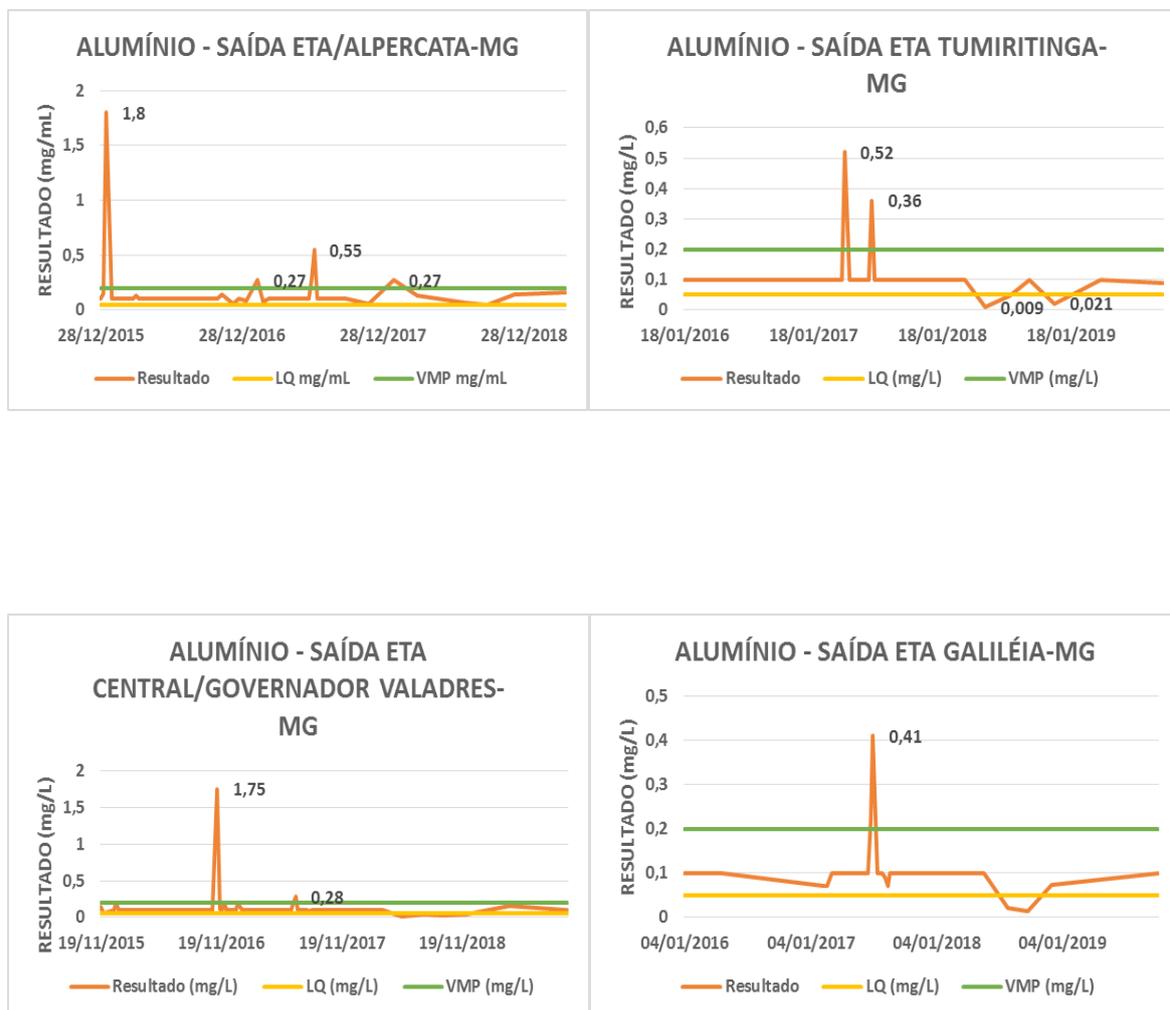
Figura 3: Análises amostrais de alumínio na saída das ETA's de Alpercata e da Central Governador Valadares – MG (2015 a 2019), e das ETA's de Tumiritinga e de Galiléia –MG (2016 a 2019).

No encarte especial do IGAM (2018) são apresentados os valores de mediana e máximo de alumínio dissolvidos obtidos nos anos de 2016, 2017 e 1º semestre de 2018. Na comparação entre os períodos avaliados observou-se que os valores de alumínio já se apresentavam em desconformidade com o limite de classe 2 (0,1 mg/L para água doce CONAMA 357/05 e 0,2 mg/L para água potável Anexo XX da Portaria de Consolidação nº5/2017) em todos os pontos avaliados. Ressalta-se que no terceiro ano após o rompimento (resultados do 1º semestre de 2018), as maiores medianas foram registradas no trecho entre Governador Valadares e Aimorés, sendo que todos os valores se situaram acima do limite legal, para os corpos d'água e para água tratada, como mostra a Figura 3, referentes aos municípios de Alpercata, Tumiritinga, Governador Valadares e Galiléia respectivamente. Na Figura 3, apresenta quatro amostras insatisfatórias da ETA Alpercata após rompimento, com valores de 1,8 mg/L em 2015, 0,27mg/L e 0,55 mg/L em 2016 e 0,27 mg/L em 2017.

Situações semelhantes ocorreram em Tumiritinga, Governador Valadares e Galiléia (Figura 3), que apresentaram valores acima de 0,2 mg/L até o terceiro ano após o rompimento da barragem.

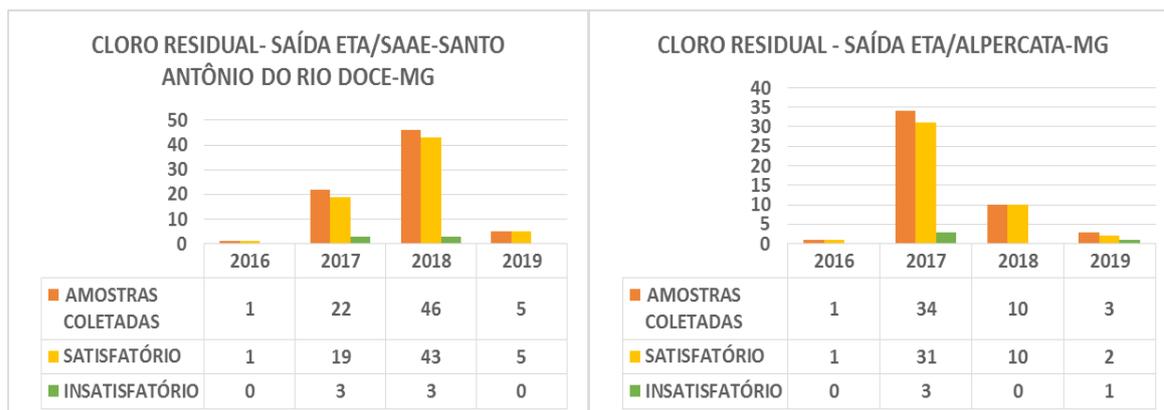
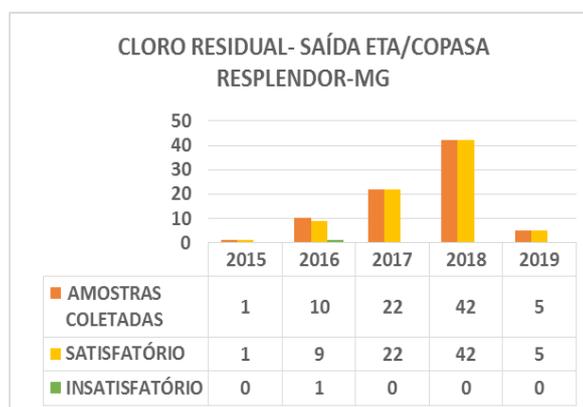
Figura 4: Análises amostrais de cloro residual livre na saída da ETA Santo Antônio do Rio Doce –MG e da ETA Alpercata –MG (2016 a 2019) e na saída da ETA Resplendor –MG (2015 a 2019).

Nas análises de amostras de água tratada, o parâmetro com maior número de não conformidades após os parâmetros de qualidade da água biológicos (Coliformes Totais e *Escherichia coli*), foi a concentração de CRL, a qual apresentou no intervalo dos três primeiros anos do presente estudo pelo menos uma amostra abaixo do limite mínimo estabelecido pelo Anexo XX da Portaria de Consolidação nº 5/2017 (BRASIL, 2017).

A sua presença é uma exigência na água potável em qualquer ponto da rede de distribuição, desde a saída das ETAs até o consumidor final. A água deve conter um teor mínimo de CRL de 0,2 mg/L para garantir a potabilidade da água durante a sua distribuição (BRASIL, 2017). Se uma amostra de água apresenta uma concentração de CRL maior que o VMP (5,0 mg/L), ela não atende ao padrão de potabilidade e oferece riscos à saúde da população. Por exemplo, os municípios de Aimorés e Alpercata (Figura 4), das 74 amostras coletadas na saída da ETA Santo Antônio do Rio Doce (Aimorés), seis amostras foram insatisfatórias, abaixo de 0,2mg/L e das 48 amostras coletas na saída da ETA Alpercata, quatro amostras foram abaixo da legislação vigente. Somente o município de Resplendor (Figura 4), teve uma amostra acima do VMP de 5 mg/L, de 14,2 mg/L em 4 de janeiro de 2016.
